Listado Partes T 90, para fabricación por el Clúster.

PARTES Y PIEZAS	ESPECIFICACIONES

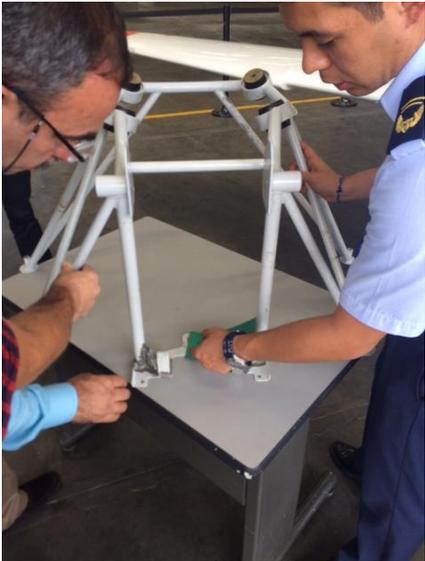
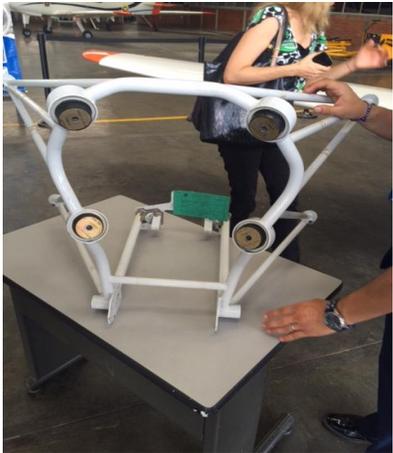
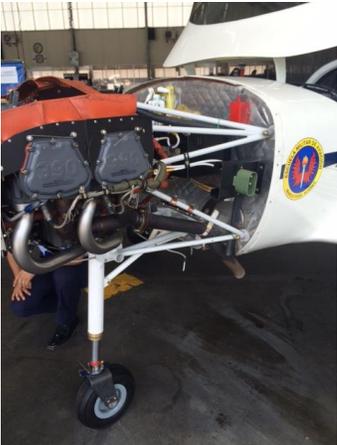
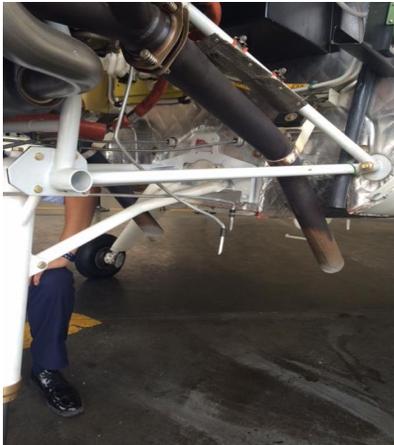
<p>NAME: Bancada</p> <p>QUANTITY: 1</p> <p>PART NUMBER: 442-0002</p> <p>MATERIAL: Acero 4130</p> <p>HOURS TO REPLACE: Condición. Inspección cada 50 Horas de vuelo.</p> <p>USE: Soporte del Motor y del tren de aterrizaje delantero.</p> <p>TROUBLES: Falla estructural en el lugar donde se acopla la tijera del tren de aterrizaje delantero.</p> <p>PRICE: \$ 11.786.427 PESOS</p>

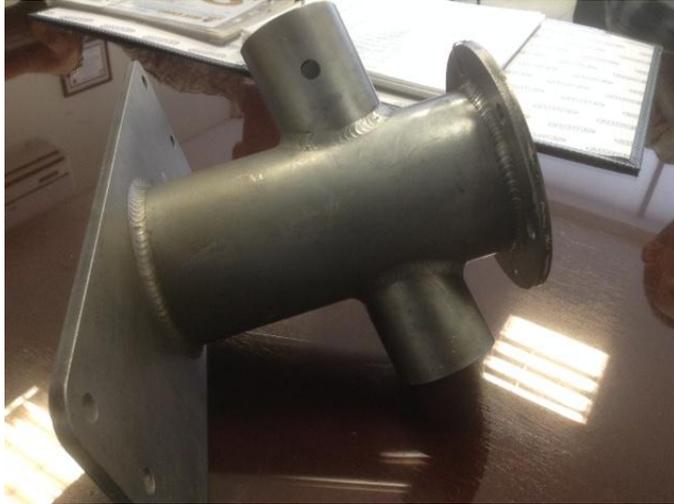
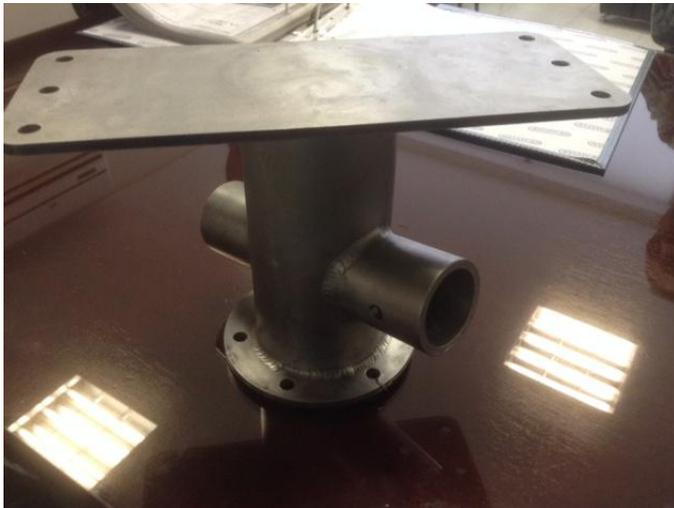
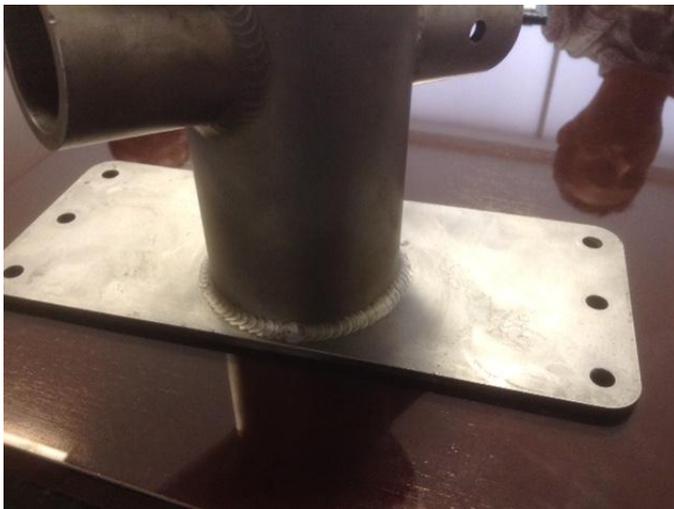
NAME: Upper Leg attachment
RH/LH

HOURS TO REPLACE: 300 Aterrizajes,
Sin refuerzo 150

TROUBLES: Se está presentando
fallas en las soldaduras, se están
reforzando, pero se desconoce qué
efectos pueda traer sobre las vigas
principales del avión que están en
los planos. Las vigas están fabricadas
en materiales compuestos.

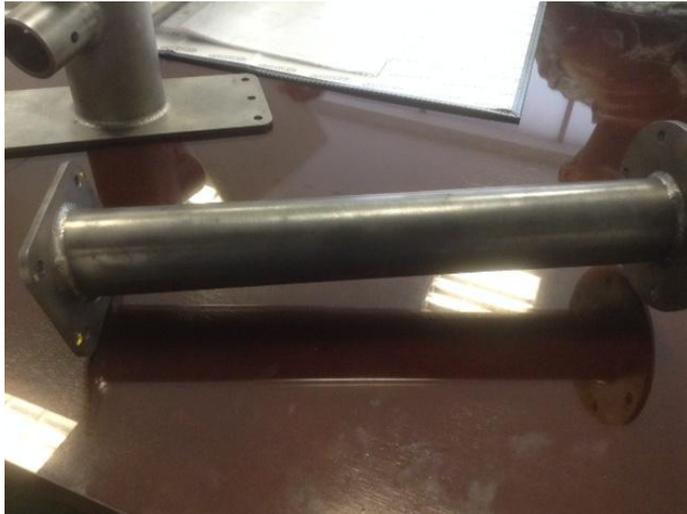
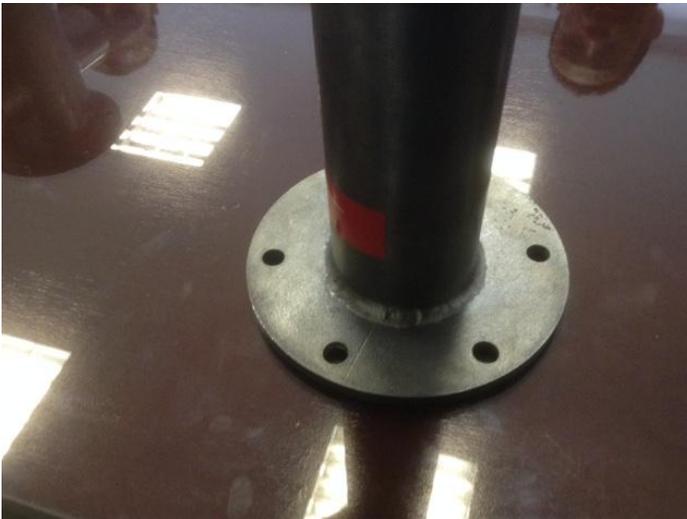
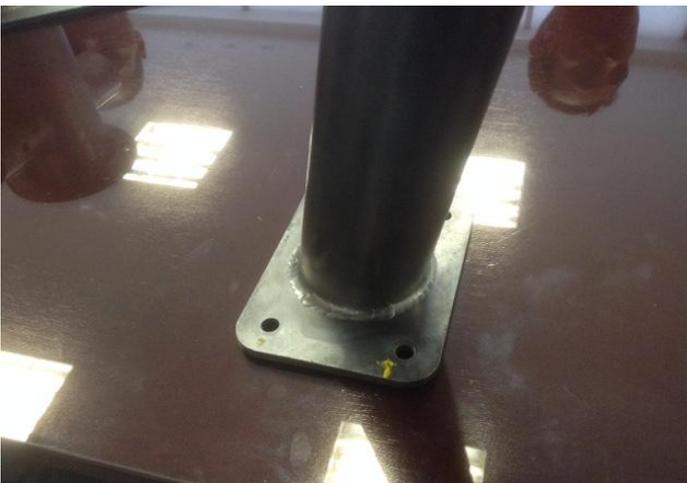
NAME: Upper Leg Link for main gear RH/LH

HOURS TO REPLACE: 300 Aterrizajes,
Sin refuerzo 150

TROUBLES: Se está presentando fallas en las soldaduras, se están reforzando, pero se desconoce qué efectos pueda traer sobre las vigas principales del avión que están en los planos. Las vigas están fabricadas en materiales compuestos.

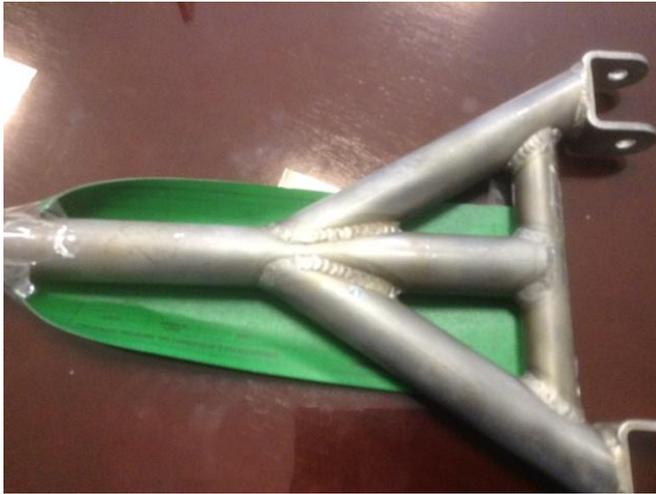
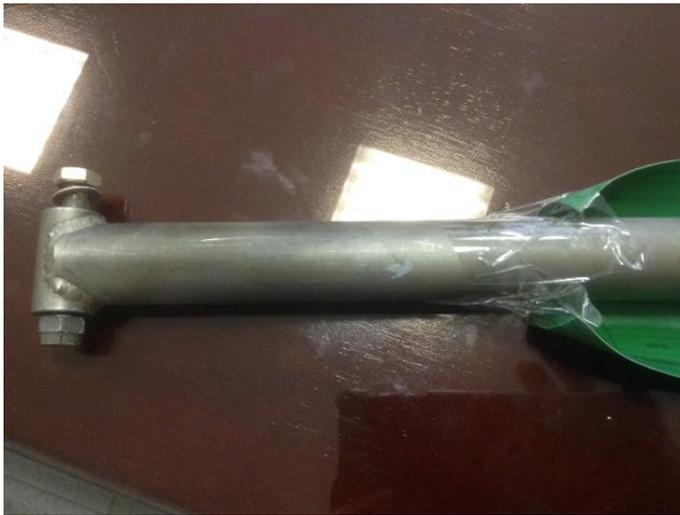
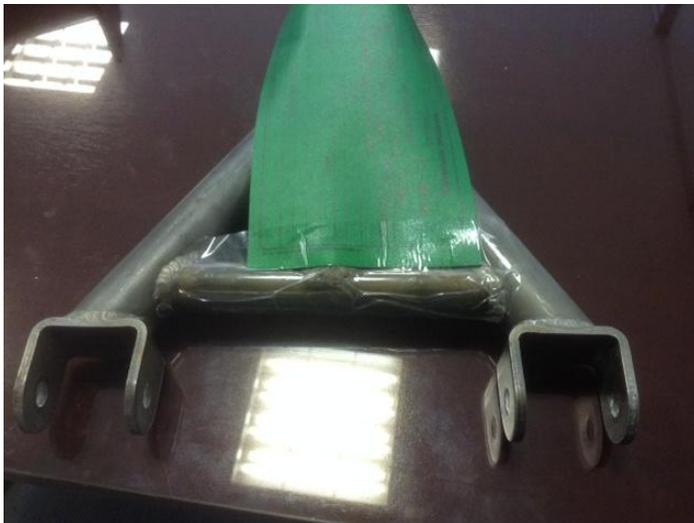
NAME: Nose Gear Link

HOURS TO REPLACE: On Condition,
hasta 1000 aterrizajes

USE: Hace parte del tren delantero,
después de 1000 aterrizajes esta
presentando falla en donde se
encuentran las dos soldaduras de la
V.

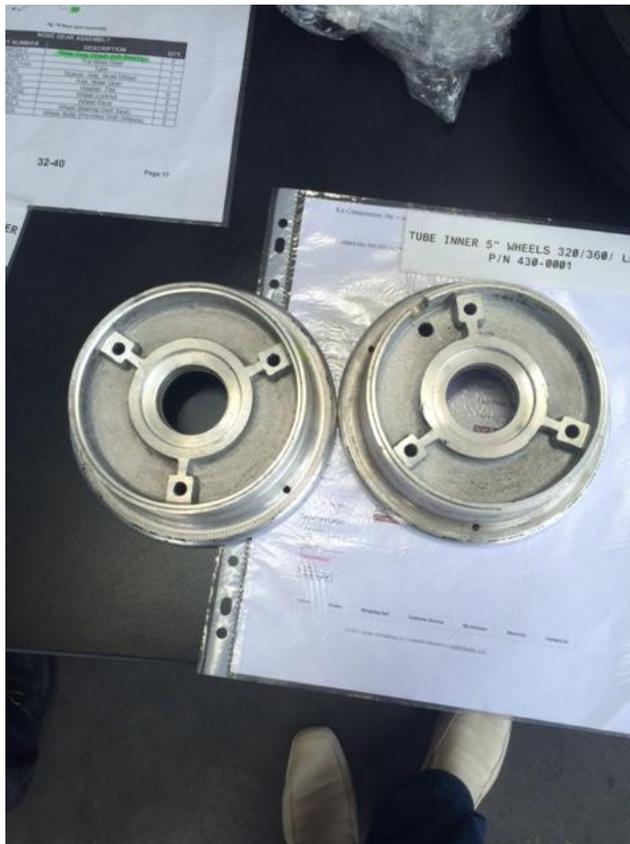
NAME: Nose Gear Wheel with Bearings

HOURS TO REPLACE: On Condition.
Aproximadamente cada 1500 aterrizajes.

TROUBLES: Están presentando fisuras, se piensa que es debido a aristas vivas que concentran esfuerzos y problemas de porosidad.

Adicionalmente son muy difíciles de conseguir.

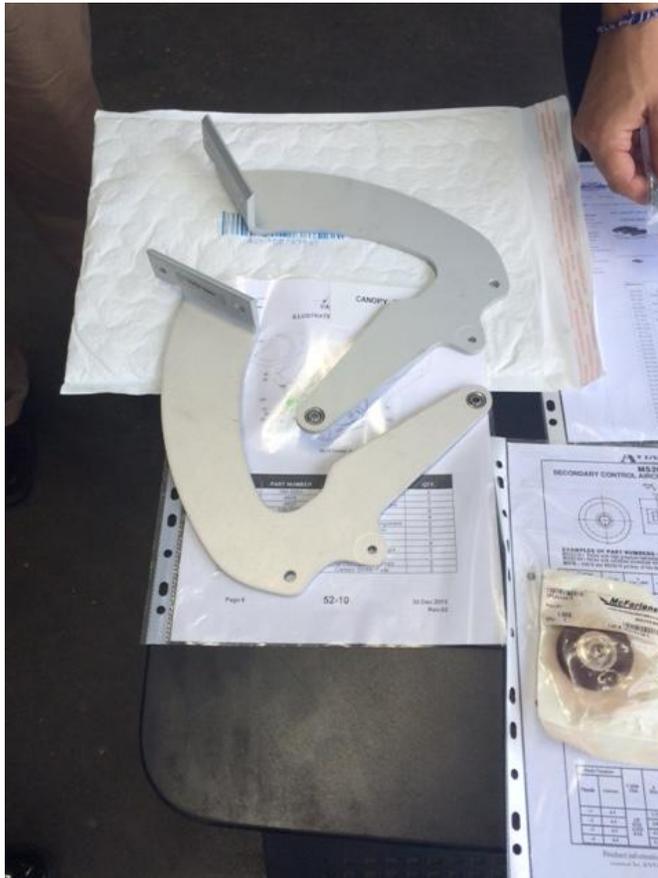
NAME: Canopy Hinge, Left and Right

USE: Bisagras de la carlinga o visor panorámico de la cabina.

TROUBLES: Reemplazo, por horas de vuelo APROX 1000 Horas.
